### ПАСПОРТ ДОСТУПНОСТИ объекта социальной инфраструктуры (ОСИ)

№ 17-1304/2020 от 13.04.2020 г.

- 1.1. Наименование объекта: Государственное бюджетное дошкольное образовательное учреждение детский сад №6 общеразвивающего вида Кронштадтского района Санкт-Петербурга

## АКТ ОБСЛЕДОВАНИЯ объекта социальной инфраструктуры (ОСИ)

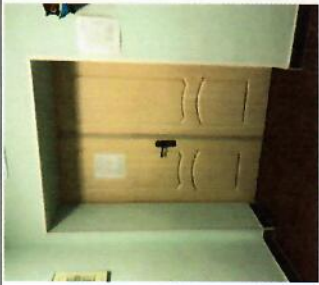
| 2.4 | Тамбур<br>Входные двери | есть<br>(127) | <br>фото 32 | <p>Отсутствует контрастная маркировка проёма входной двери, внутренней двери тамбура.</p> <p>Ширина внутренней двери тамбура - 0,55м. меньше нормы.</p> | С<br><br>К,О,С,Г,У<br><br>К,О,С,Г,У | <p>- Применить решение с контрастным сочетанием цветов дверного полотна п.5.4.1 СП 59.13330.2012</p> <p>- Обеспечить ширину рабочей створки двери «в чистоте» не менее 0,90 м п. 5.1.4 СП 59.13330.2012</p> | <p>Текущий ремонт</p> <p>Текущий ремонт</p> |

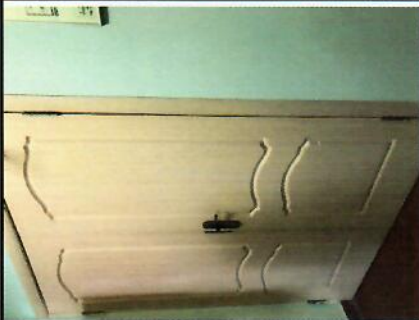
| №<br>п/п | Наименование функциональн<br>о-<br>планировочного<br>элемента | есть<br>(№ на<br>плане)<br>/ нет | № фото | Выявленные нарушения и замечания | | Работы по адаптации объектов | | Виды работ | |
|---|---|---|---|---|---|---|---|---|---|
| 3.1 | Межэтажный<br>лестничный<br>марш 1<br>(являющийся<br>эвакуационны<br>м) | есть<br>(123,222) | | Отсутствует тактильная пиктограмма доступности для инвалидов | О,С,Г,У | <b>-Обозначить входной узел тактильной пиктограммой доступности для инвалидов. п.5.5.1 СП 59.13330.2012</b> | Текущий ремонт | | |
| | | | | Отсутствуют тактильно-контрастные указатели, выполняющие предупредж. функцию перед входной дверью | | | С | <b>- Разместить тактильно-контрастные указатели перед входной дверью. ГОСТ Р 52875-2018</b> | Текущий ремонт |
| | | | | Ширина двери -0,55м. меньше нормы. | | | К,О,С,Г,У | <b>- Обеспечить ширину рабочей створки двери 0,9 м п.5.1.4 СП 59.13330.2012</b> | Текущий ремонт |
